調 査 報 告 書	2014/10/22 1 / 1
-----------	------------------

品番	○○○○○	台数	1台
品名	クロス型ミーリングユニット

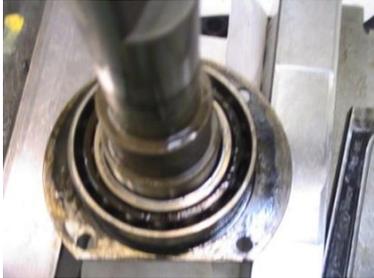
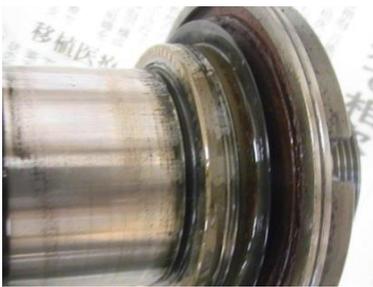
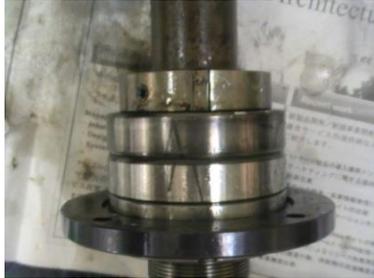
不具合	<input checked="" type="checkbox"/> スピンドルフレ有 <input checked="" type="checkbox"/> スピンドルガタ大 <input checked="" type="checkbox"/> ハウジング内部・水進入・錆有 <input type="checkbox"/> ギアの破損有
	<input checked="" type="checkbox"/> 消耗品の経年劣化有 <input type="checkbox"/> 主軸及び駆動軸磨耗有 <input type="checkbox"/> カップリング変形・磨耗有 <input type="checkbox"/> クラッチの変形・磨耗有
現象	<input type="checkbox"/> その他要因 (
	<input type="checkbox"/> 修理不可

調査内容	<p>不具合内容の詳細と原因</p> <p>1.スピンドルフレ有 主軸固定用のベアリングが緩み、主軸が固定できなくなっています。</p> <p>2.スピンドルガタ大 主軸固定用のベアリングが緩み、荷重に耐えられなくなっています。</p> <p>3.ハウジング内部・水進入・錆有 オイルシール類の摩耗、Oリングの変形により、クーラント水が内部に侵入しています。</p> <p>4.消耗品の経年劣化有 ベアリングの経年劣化及び、クーラント水によりベアリング内部ボールの与圧が減少しています。</p> <div style="display: flex; justify-content: space-around;">

</div> <p>修理の内容について</p> <p>1分解、洗浄作業及び状態調査 完了—上記記載。</p> <p>2消耗品取り替え作業 主軸固定用ベアリング、クーラント水侵入防止用Vリング、Oリング、固定用ボルトの新規品と取り替えます。</p> <p>3再組立、再調整作業 各種シール類の取付、ベアリングの打ち込み及びリテーナーによる与圧再調整を行います。</p> <p>4三次元測定機による数値測定 取り付け面に対する主軸の平行度、直角度およびハウジングとの同軸度等の幾何公差測定を行います。</p>
------	---
